# Oliva Torras

**Bulletin:** SB15050026 (English)

**Subject:** New Crankshaft Pulley- Jumpy-Expert-Scudo 1.6

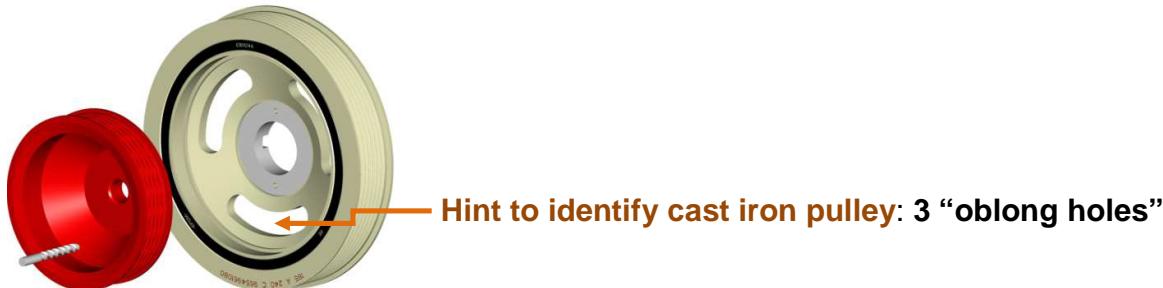
Early this year, PSA replaced the original cast iron crankshaft pulley by a steel one. The original cast iron pulley has the PSA reference: **9654961080**

To install the Mount and Drive Kits **KC12050270E** and **KC 12060276E**, it is necessary to remove the steel pulley reference A129810714580 and install the reference: 9654961080 (commercial ref. **0515T3**).

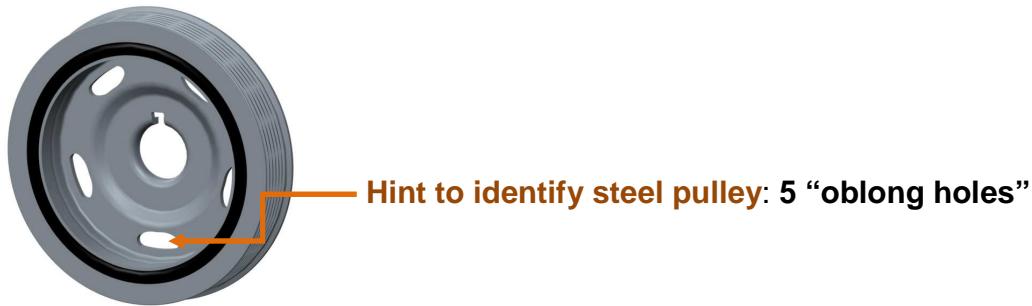
The new steel pulley has the PSA reference: **9810714580** or **126011**

It is not possible to install an additional drive pulley on the new steel crankshaft pulley.

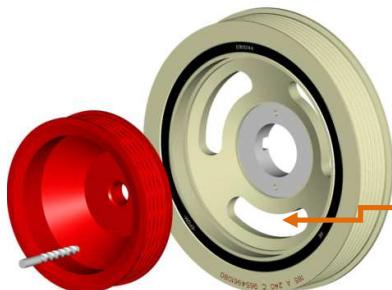
La original de fundición de hierro tiene la referencia PSA: **9654961080**

**Identificación rápida de polea de fundición: 3 “colisos”**

Para instalar los kits **KC12050270E** o **KC12060276E**, es necesario quitar la polea de chapa referencias: 9810714580 o 126011 e instalar la referencia: 9654961080 (ref. comercial **0515T3**). La polea de fundición de hierro está disponible en cualquier servicio postventa del grupo PSA.
